שימור ושחזור ציורי קיר בחדרו של ראש העיר מאיר דיזינגוף

בית העירייה הישן, רח' ביאליק תל-אביב דצמבר 2009

דו"ח מסכם

פרויקט שימור ושחזור ציורי קיר חדר ראש עיר

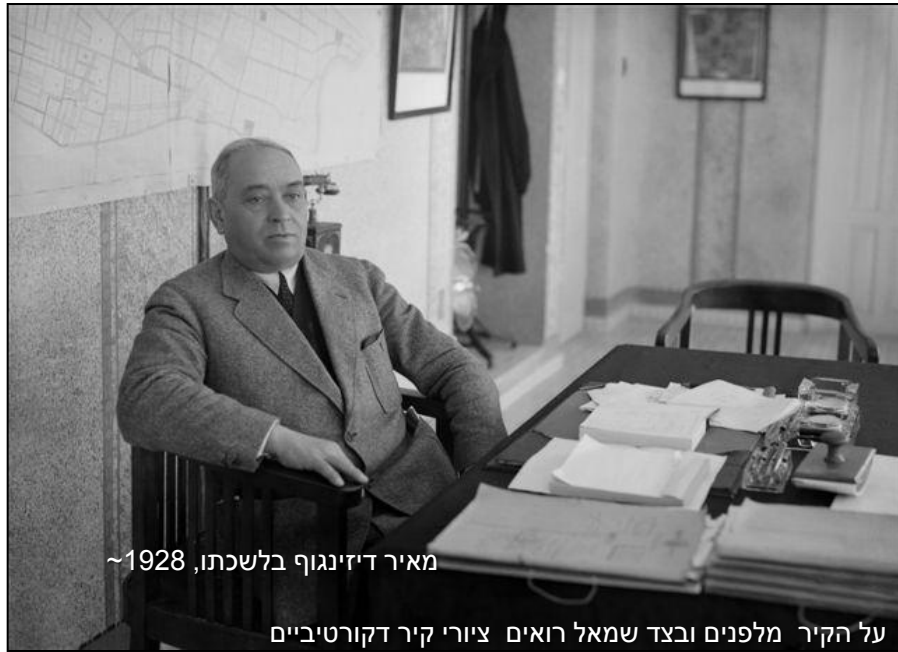
מאיר דיזינגוף בלשכתו, ~1928

על הקיר מלפנים ובצד שמאל רואים ציורי קיר דקורטיביים

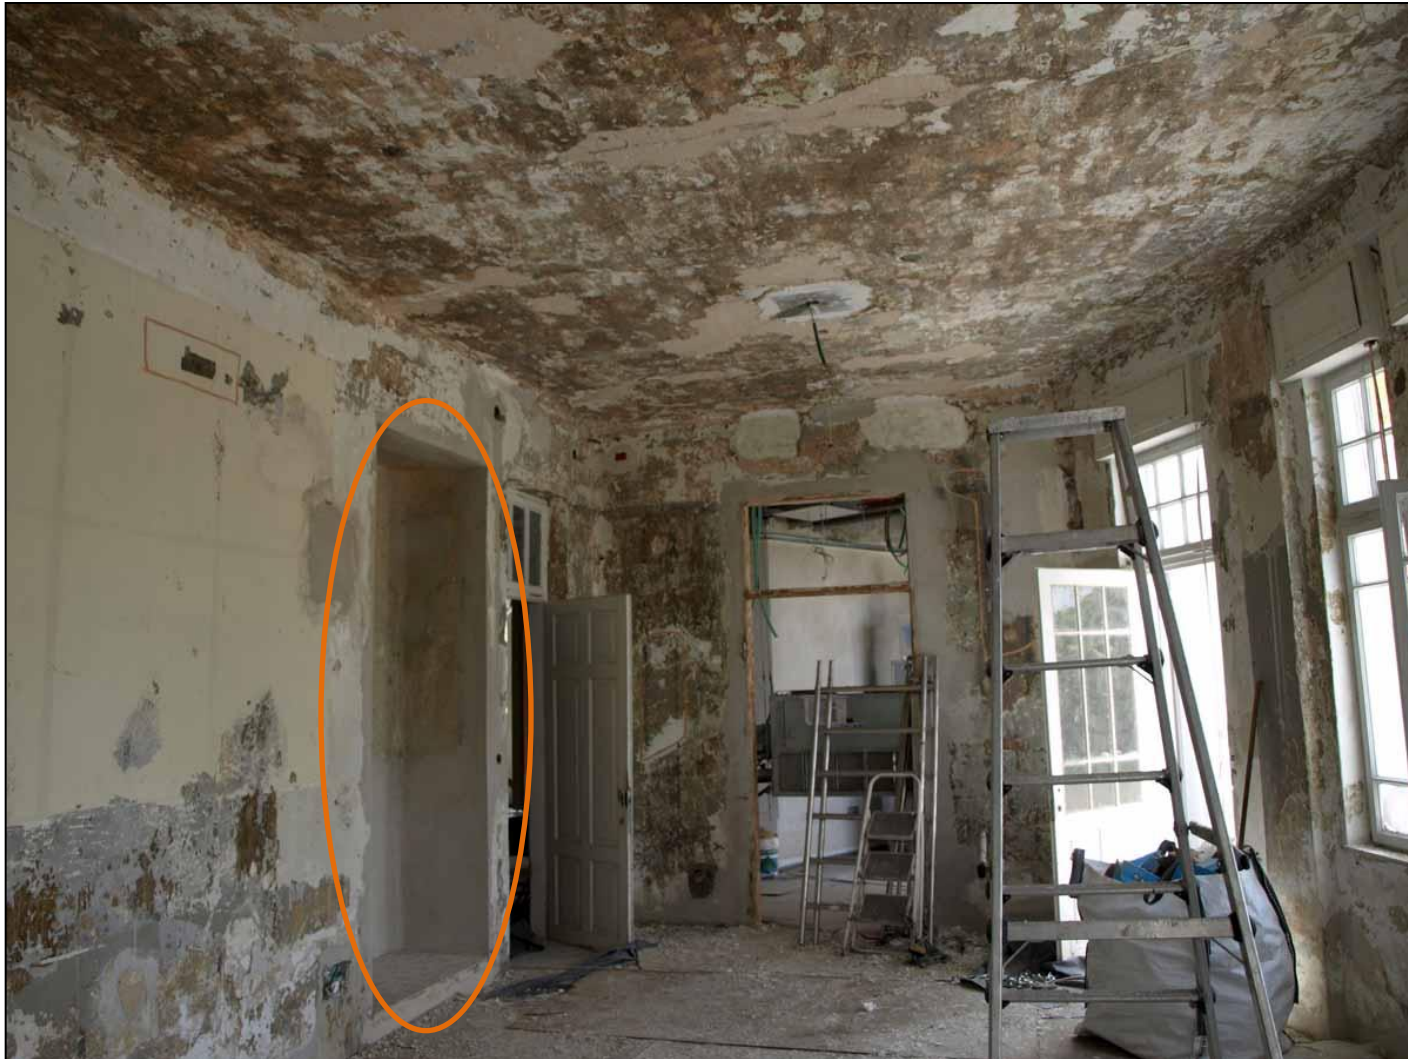
גומחה לתליית מעילים (אחת מתוך שתיים שהיו בחדר)

הגומחה הייתה אטומה בקיר לבנים, לאחר הסרתם נחשף משטח צבע מנוקד מסוף שנות ה-20

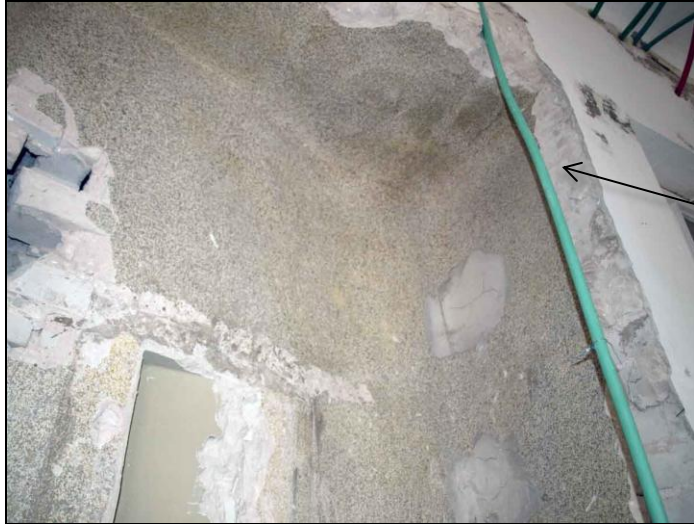
חלקה העליון של הגומחה

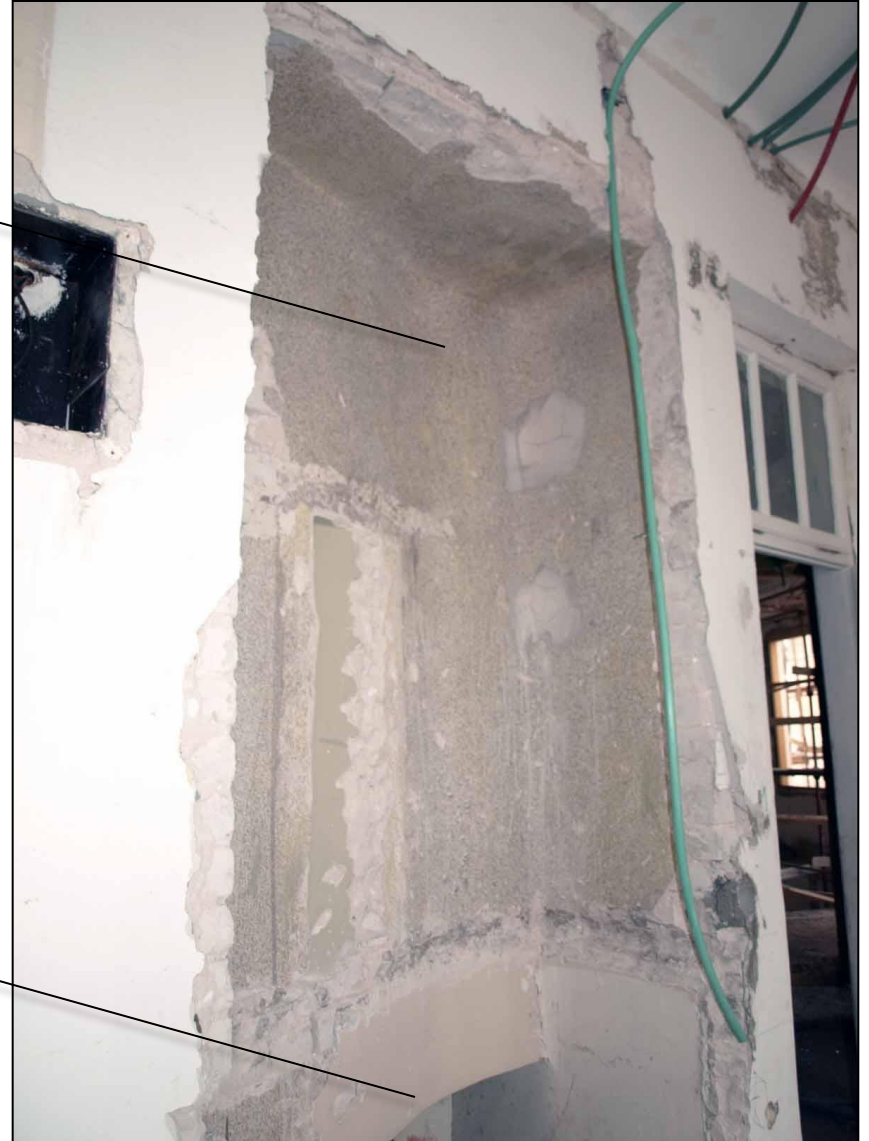
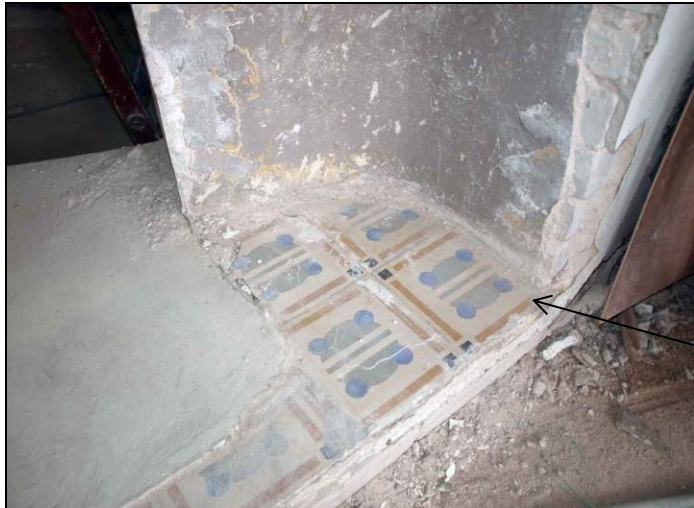
חלקה התחתון של הגומחה, יחד עם אריחים מצוירים

אפקט נקודות צבע בתוך הגומחה

קירות חדר דיזינגוף נצבעו בטכניקת ניקוד ייחודית בשלושה גוונים. כפי שנראה בהמשך, אפקט זה הופיע על כל קירות החדר

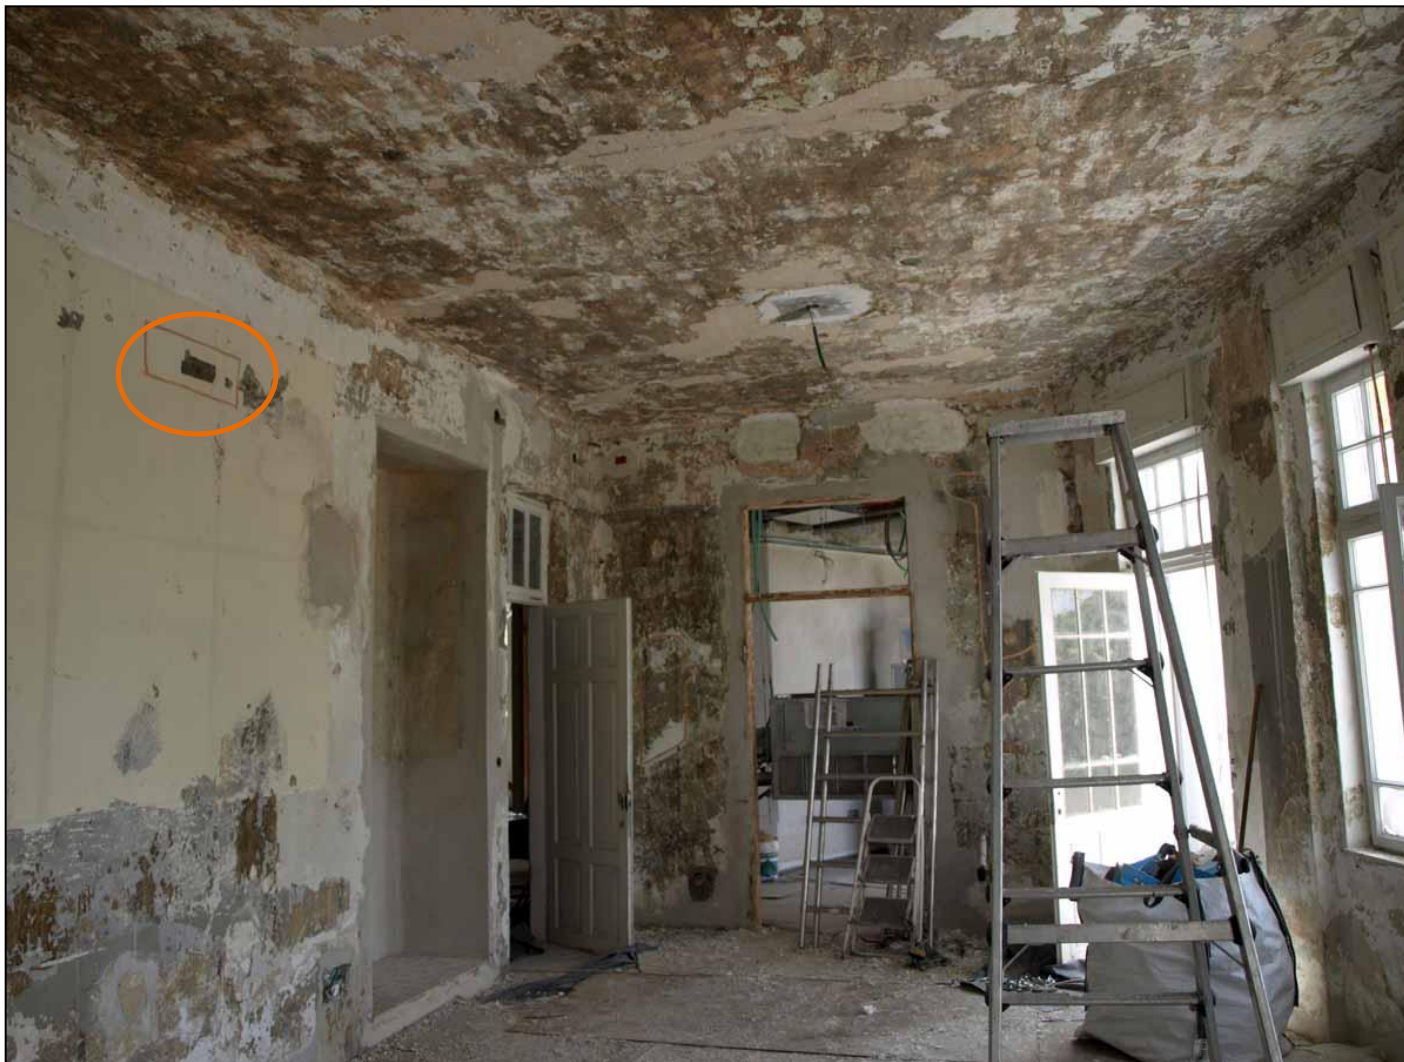
חשיפה עדינה של שרידי ציור קיר עליון

תהליך החשיפה ההדרגתי
שעבר הציור בשלביו
הראשונים.
קטע זה נחשף במשך כ-18
שעות.

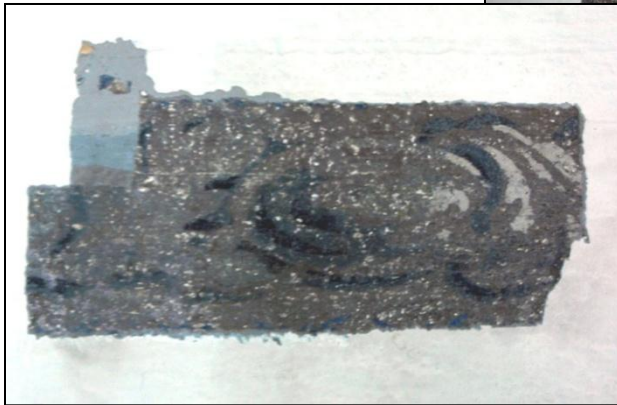
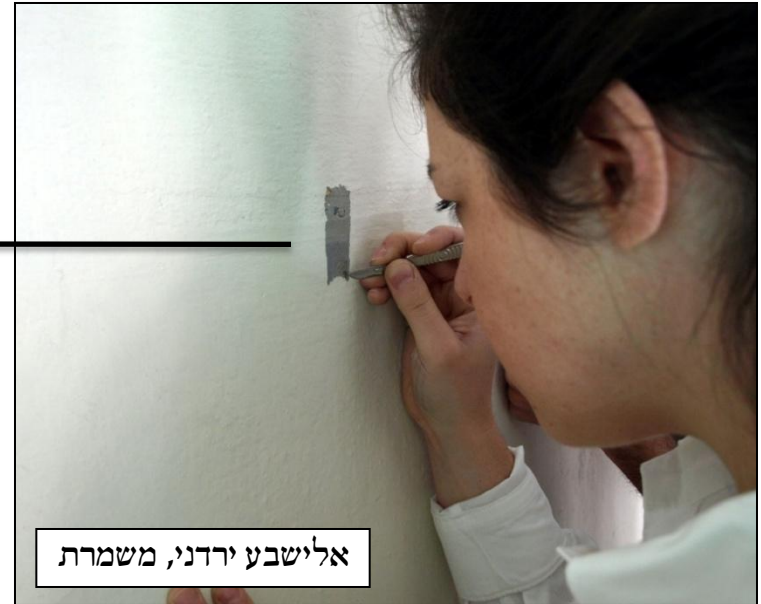
הציור האורנמנט שצויר בכל
היקף החדר נתחם בשני פסי
עיטור בגוון כחול אחד בקצהו
העליון ושני בקצהו התחתון

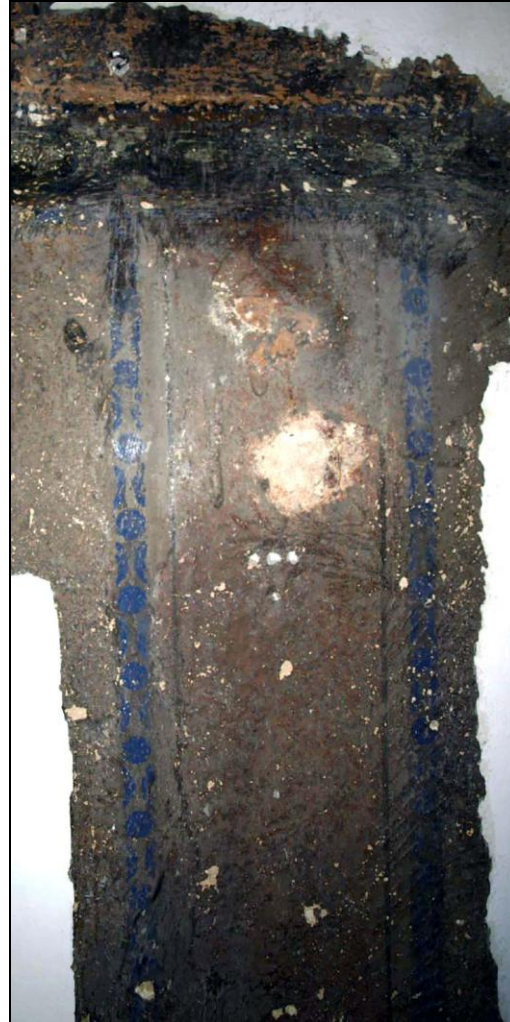
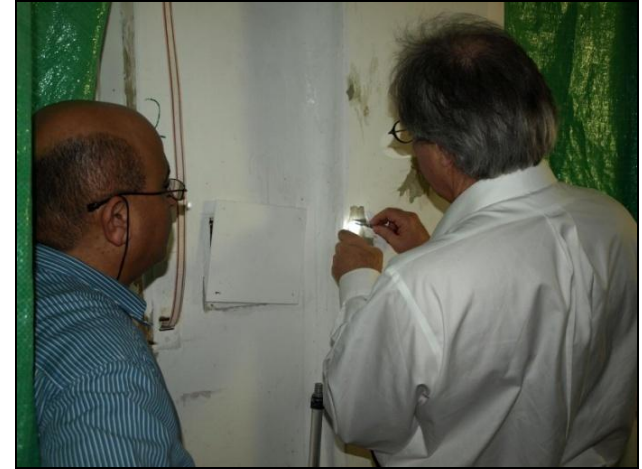
חלקו העליון של העמוד המצויר
התחבר לציור בורדר שהקיף
את כל החדר

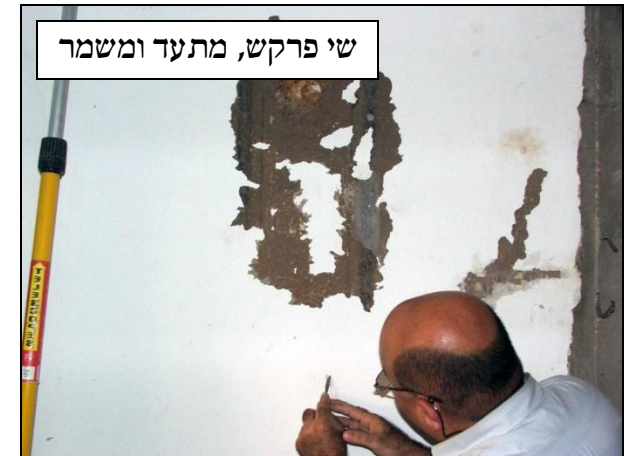
בחלקו התחתון של העמוד המצויר
היה פס תיחום ואריחי חרסינה

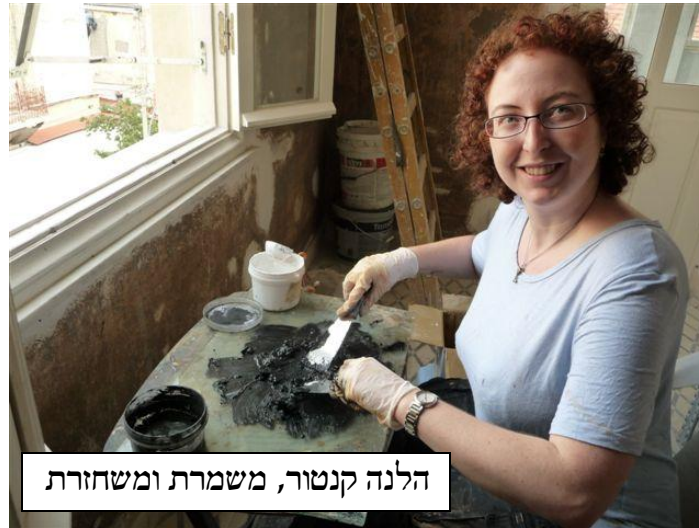
הכנת גוונים ודוגמא

לפני תחילת מלאכת הציור בשטח, הוכנו מספר דוגמאות של ציורי הקיר יחד עם התאמת גוונים, בכדי להגיע להחלטה סופית לקראת העבודה

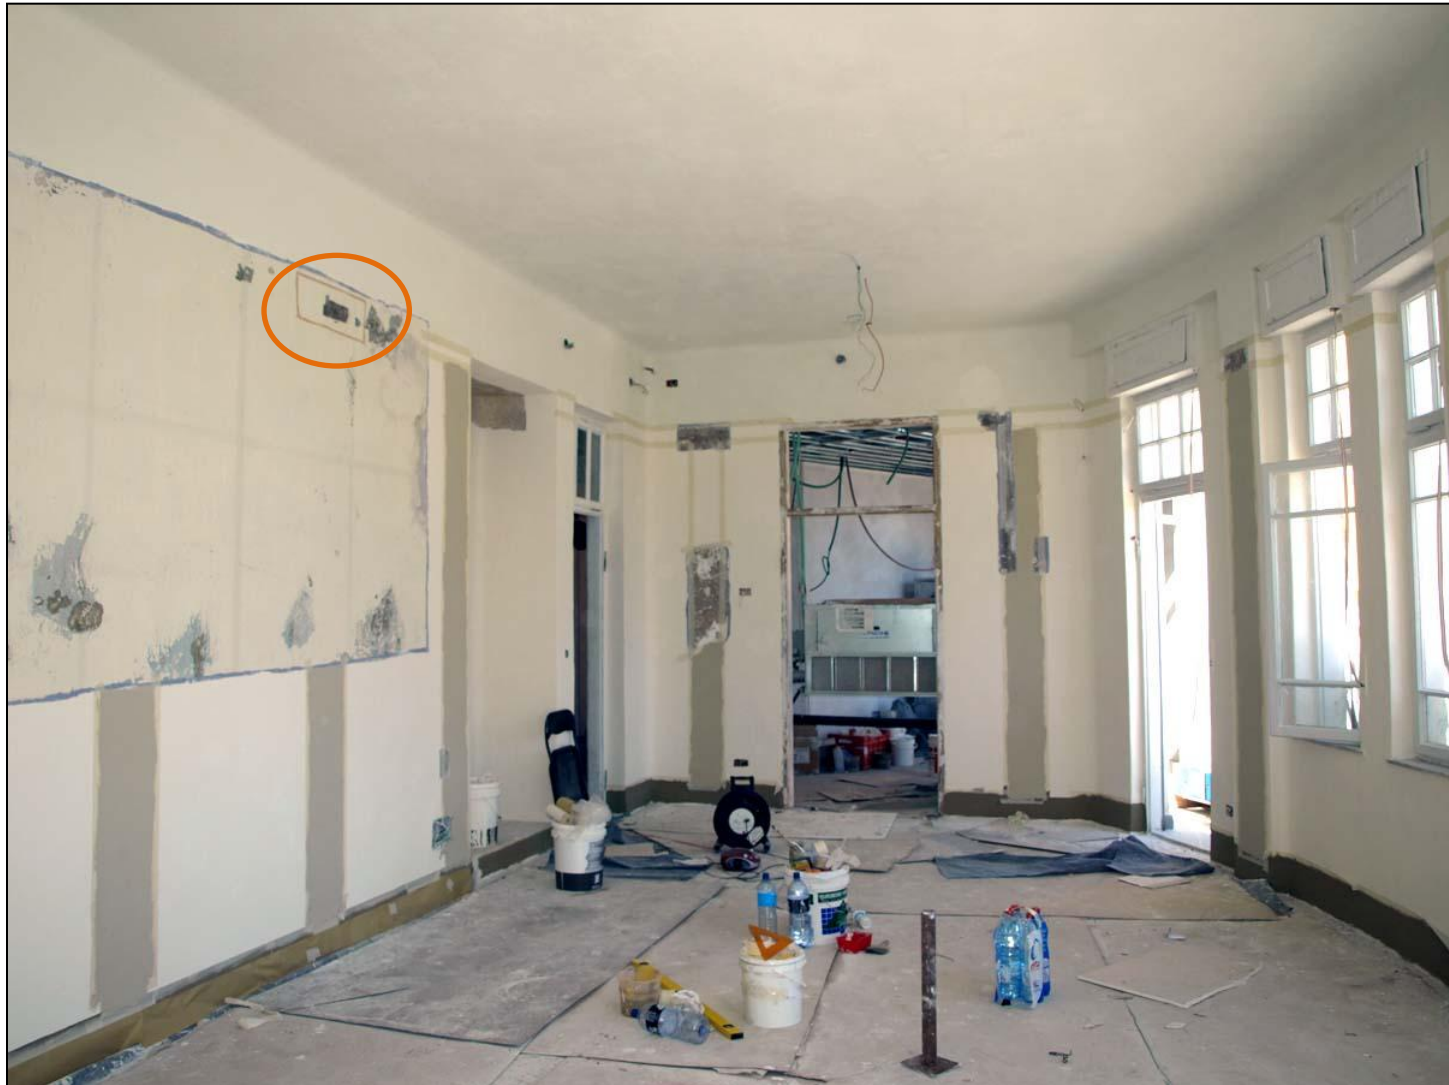
ציור קיר פס בורדר עליון

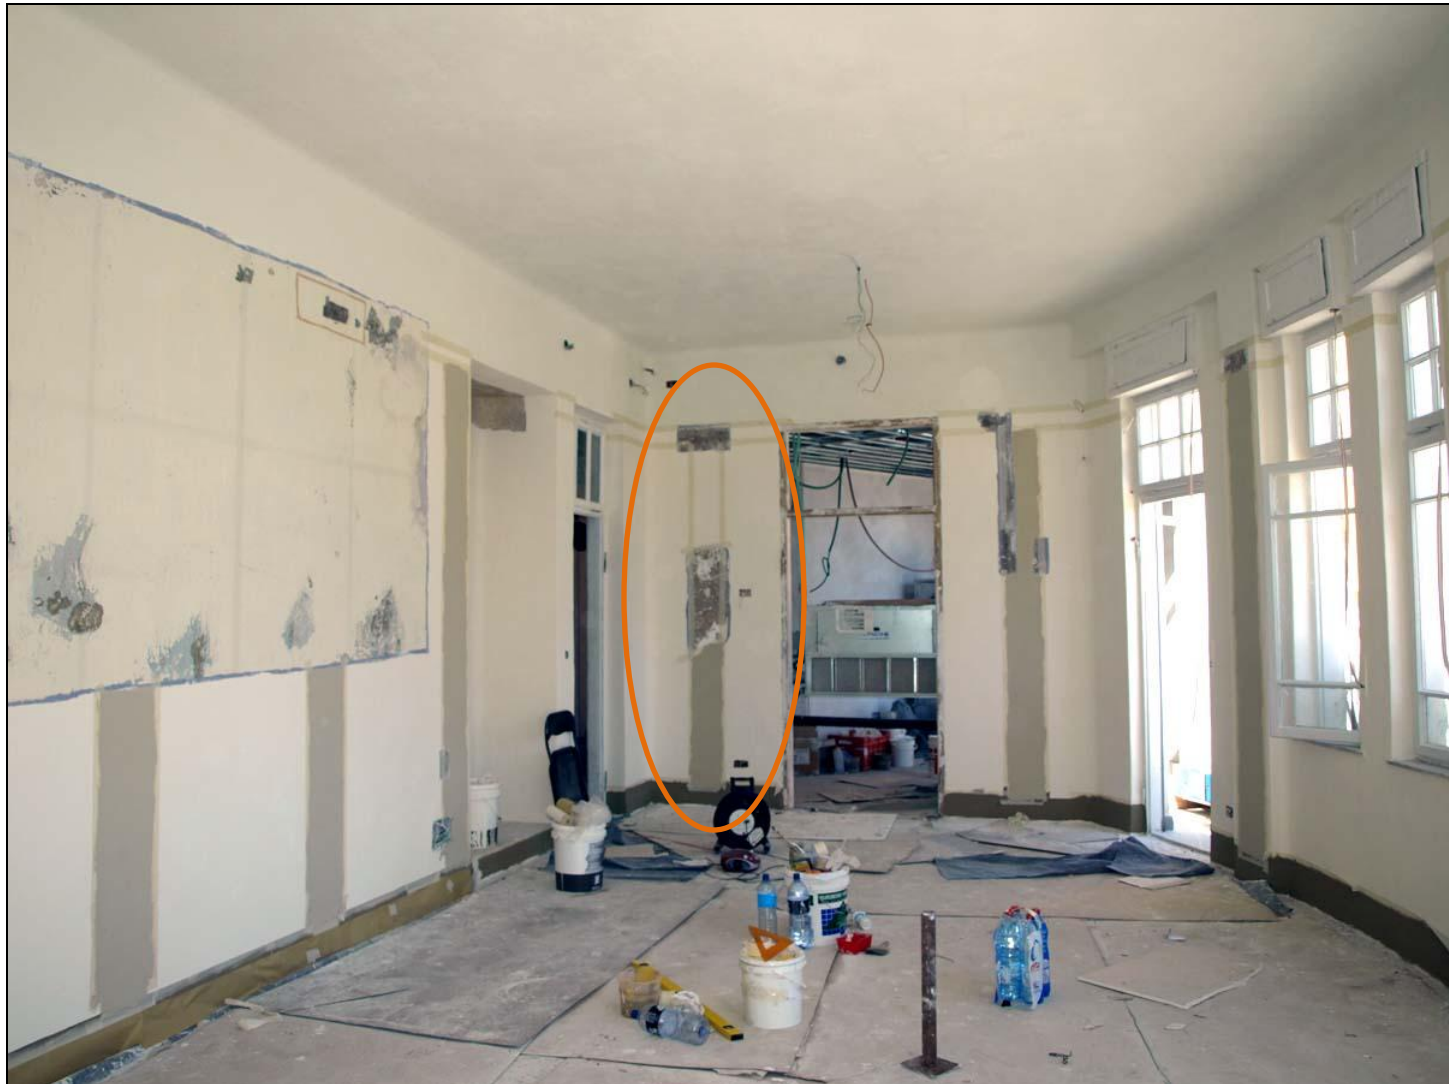
ציורי העמודים בחדר

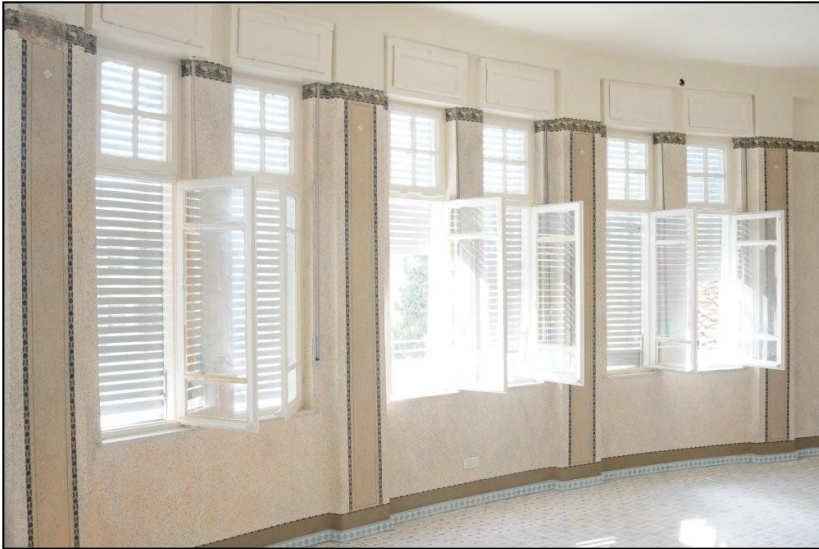
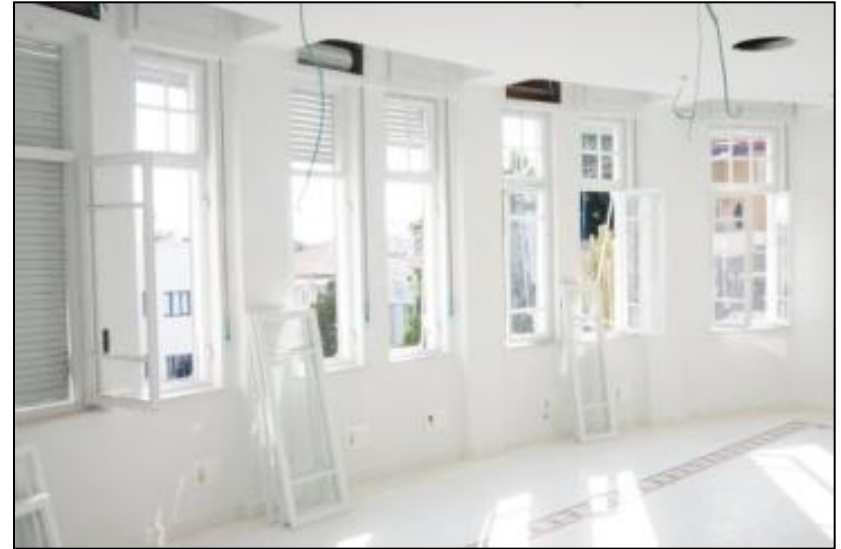
לפני ואחרי

עבודת שימור שילוב של ישן בחדש
