# סקר ציורי קיר

## בית הכנסת הגדול רעננה

תיעוד: הילה מסינגר  
אוקטובר 2019

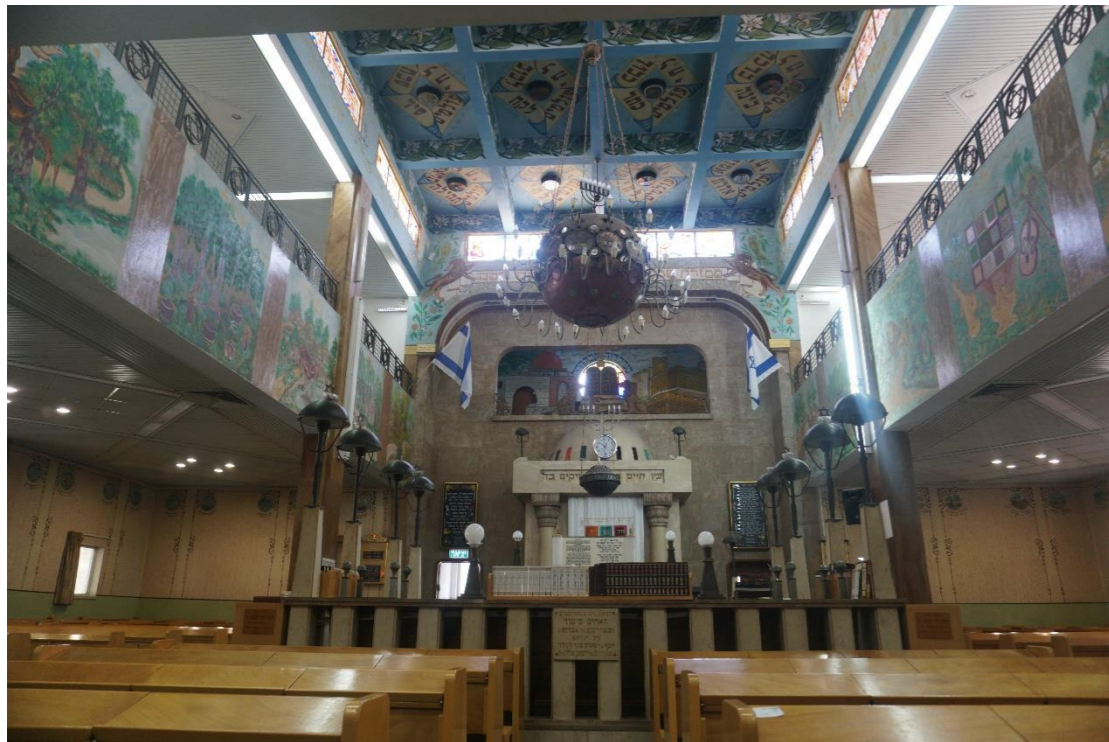
ההיכל המרכזי המצויר כפי שנראה היום.

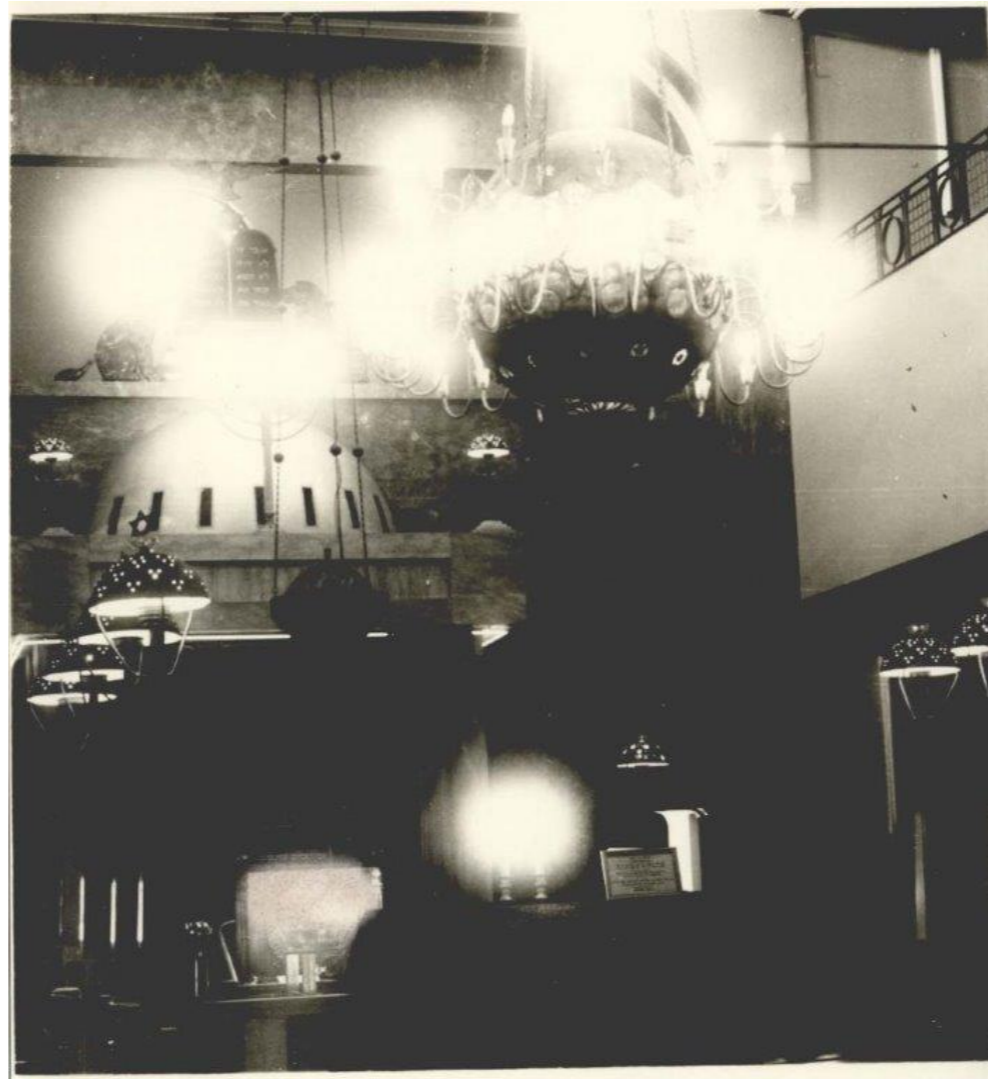
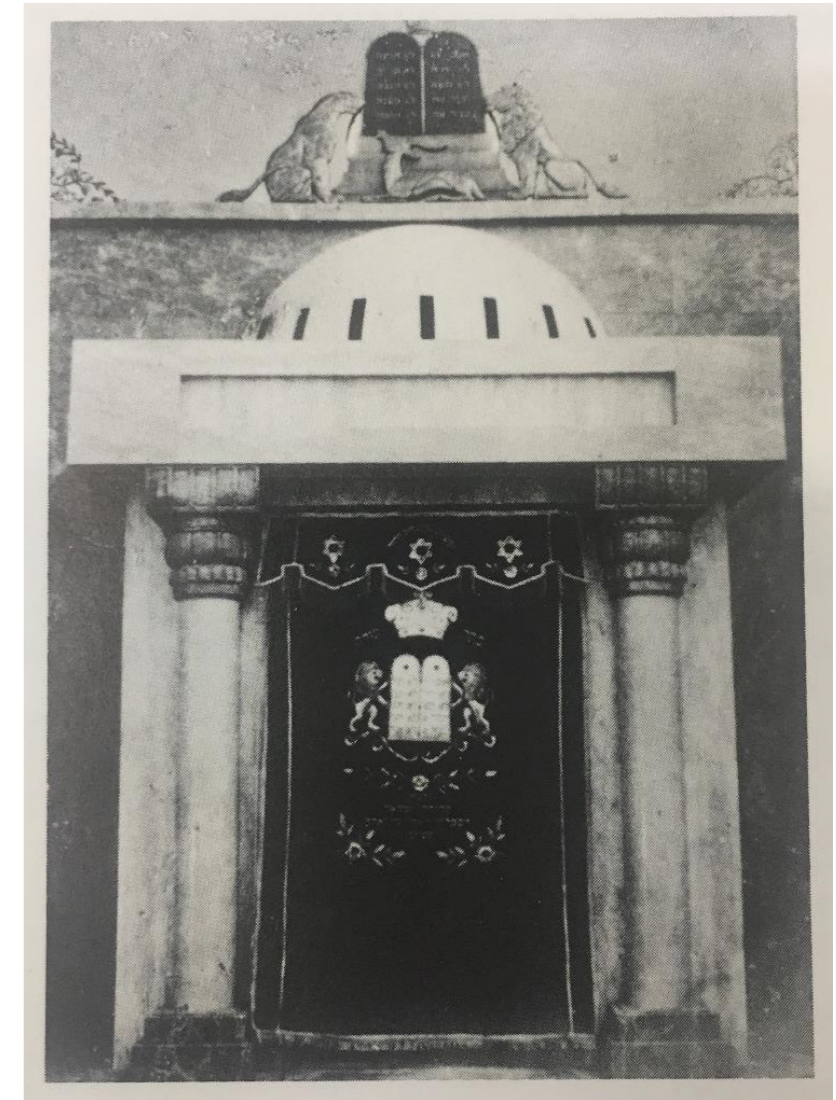
צילום משנה לא ידועה. באדיבות ארכיון רעננה.

1945 ארון הקודש בבית הכנסת הגדול ברעננה.  
תמונה מתוך הספר: יהודה מגידוביץ'- אדריכל מאת גלעד  
דובשני.

בשתי התמונות ההיסטוריות ניתן לראות שהמעקה המקיף את  
עזרת הנשים וכן הקיר מאחורי ארון הקודש עדיין לא מצוירים.

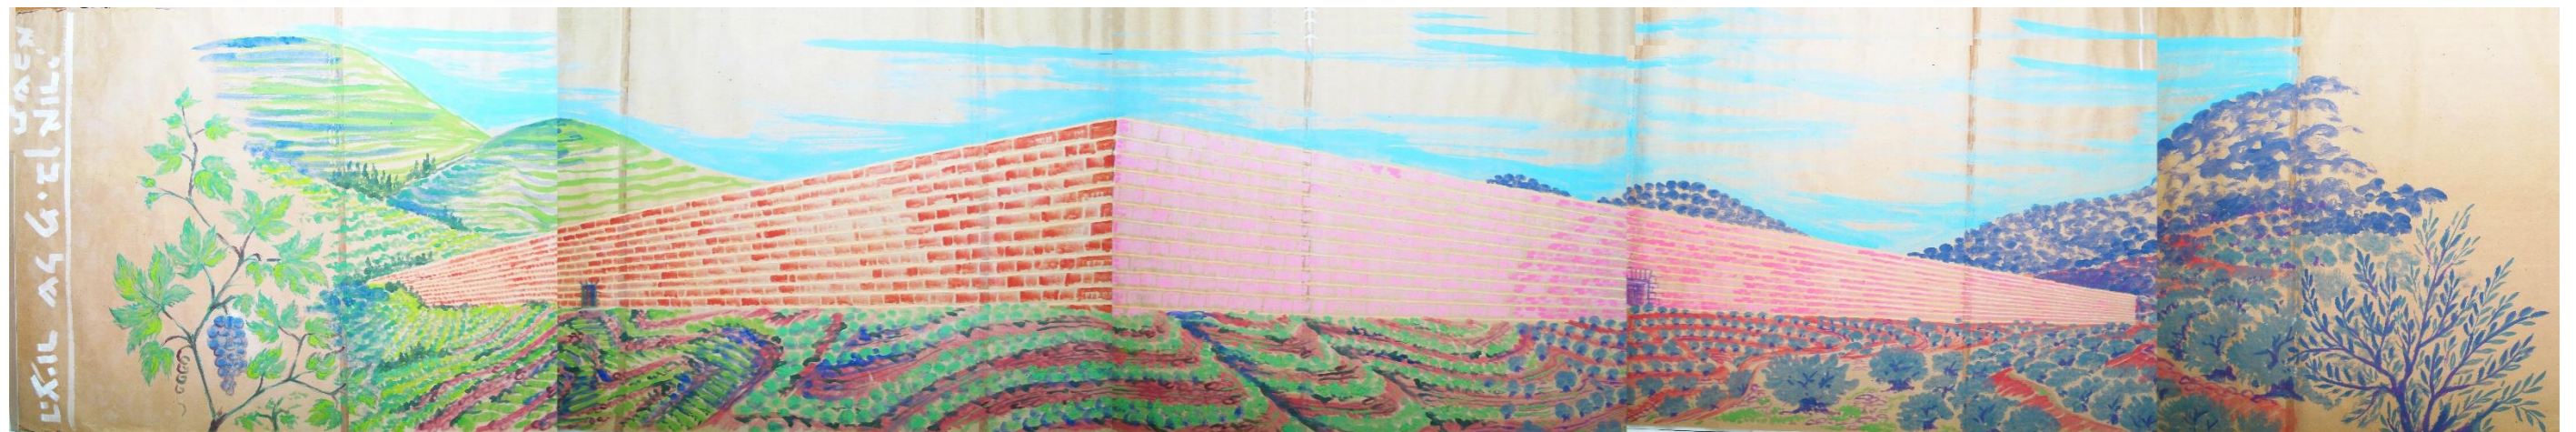
**מסמך 19**

ציור בק"מ 1:1 באורך 7.2 מ'x1.2 מ', תוכנן להיות מעל ארון הקודש, יחד עם הכיתוב "יבנה בית המקדש, כי מציון תצא תורה". גם ציור זה לא בוצע. במכתב האחרון (מסמך 22) מה- 9/8/61, נכתב בידי בן אורי שעדיין לא נתקבלה החלטה לגבי הציור בקיר המזרחי, מעל לארון הקודש.

9/8/61 בקשה לתשלום מהנהלת בית הכנסת. דיווח על מסירת הסקיצות לצייר המבצע מר רשלבך. במכתב מצוין שטרם נתקבלה החלטה על ציור קיר גדול מעל ארון הקודש במידות 7.2 מ'x 1.2 מ'. ציור זה לא בוצע בסופו של דבר אך קיימות שתי הצעות וציור ההכנה בקנ"מ 1:1 – מסמכים 14,15,16

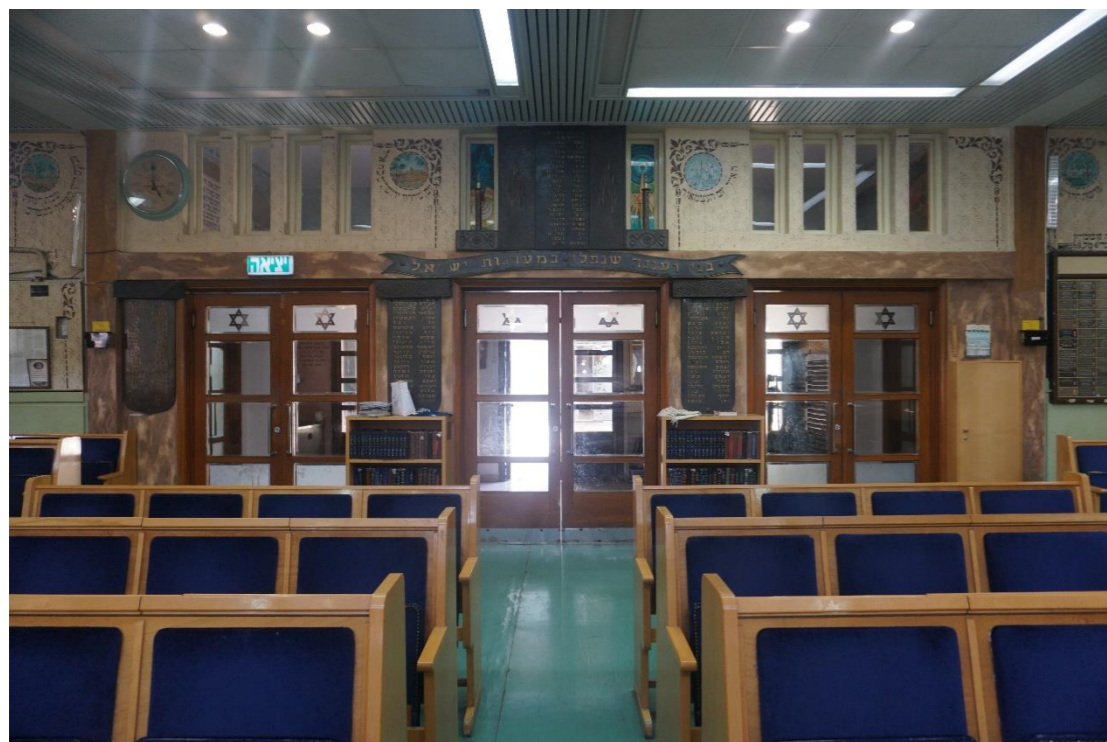
קיר הכניסה המערבי- מועדים

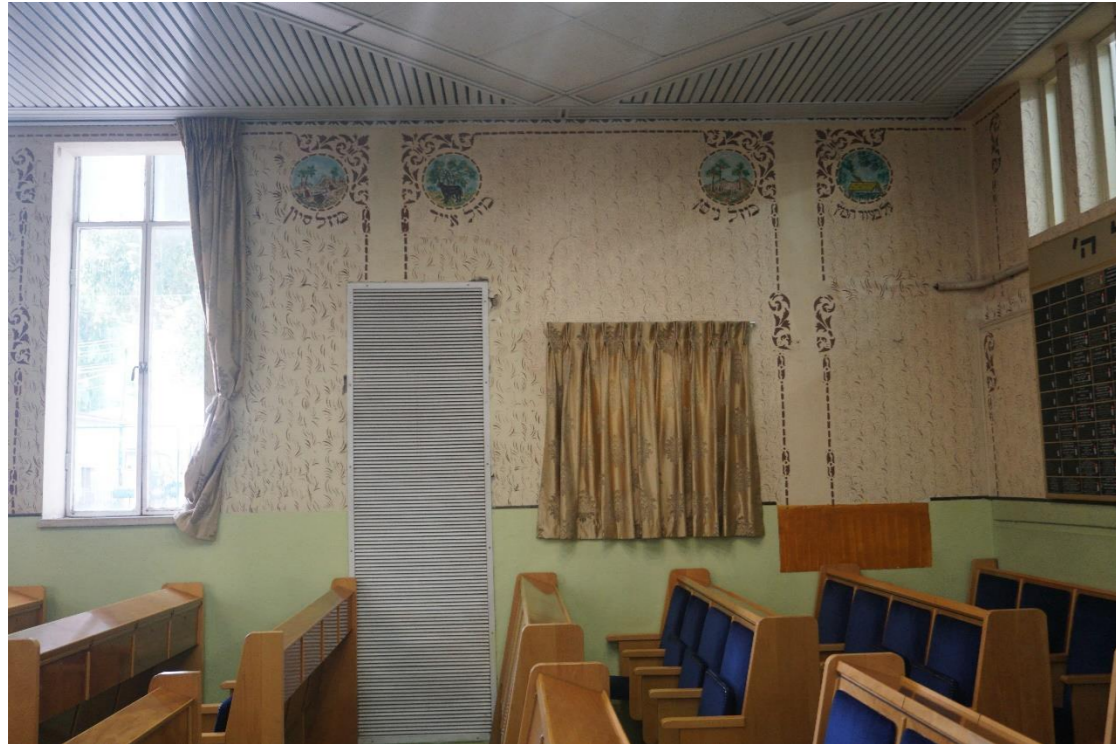
קיר דרומי ופינה דרום מזרחית - חודשים עבריים
